**青海省交控建设工程集团有限公司
泽库县恰科社区加科建筑石料用砂岩矿
矿山地质环境保护与土地复垦方案**

申报单位：青海省交控建设工程集团有限公司

编制单位：青海领盛工程勘察设计有限公司

编制日期：2025 年 4 月

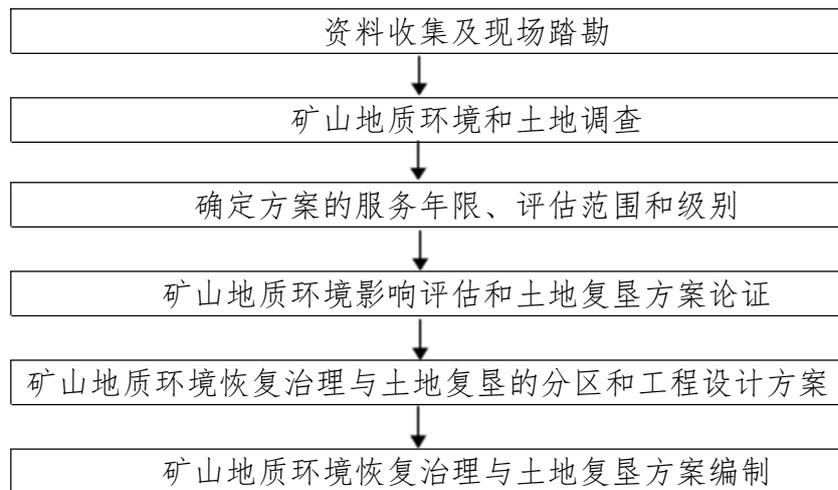
图0-1 工作程序框图

2025年3月17日，我公司接受委托后，成立了矿山地质环境保护与土地复垦方案编制项目组，进行了现场踏勘和资料收集等相关工作，并制定了野外调查工作计划。2025年3月18日~20日进驻矿山开展矿山地质环境调查、土地资源调查、生态环境调查等工作，并在矿山管辖区内开展公众调查，征求社会公众（含土地权属人）的意见和建议。2025年3月31日~4月1日对野外调查结果与收集资料进行数字化接图、室内资料整理、综合研究分析等，提出了本次方案编制总体思路、矿山治理与复垦总体方向等，2025年4月2日开始编制本方案，2025年4月5日提交单位内部审查。矿山地质环境保护与土地复垦方案编制工作程序见图0-1。

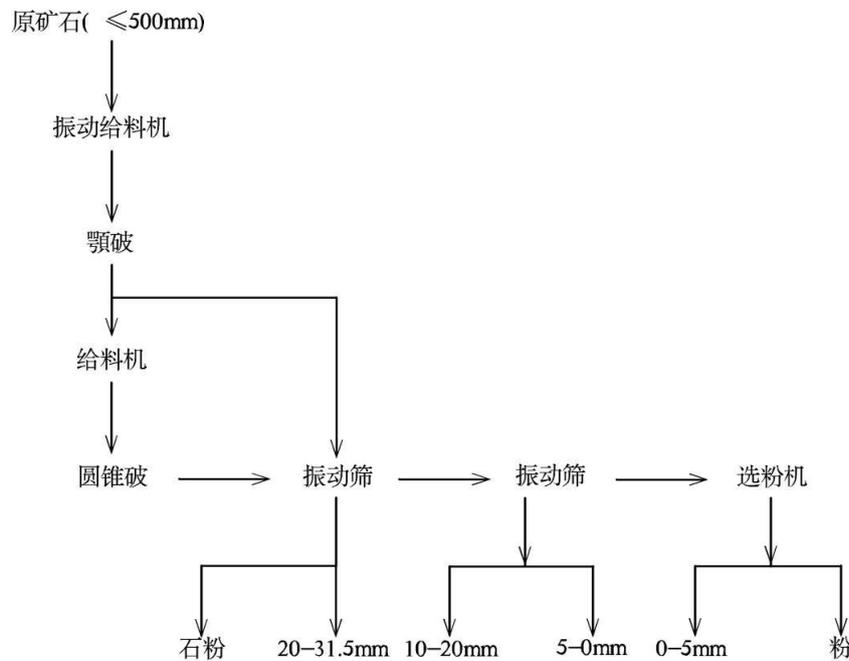
图 1-2 矿石加工工艺流程示意图

原矿从矿山由自卸汽车运至加工厂进料仓（振动给料机），经颚式破碎机破碎，破碎后的物料经过带式输送机送至给料机，经带式输送机送至圆锥破碎机进行破碎，破碎后通过带式输送机给至振动筛（两层）进行筛分。详见矿石破碎工艺流程图 2-1。

经过对原矿破碎、筛分加工后的最终产品有六种，分别为产品一：粉、产品二：0~5mm、产品三：5~10mm、产品四：10~20mm、产品五：20~31.5mm、产品六：石粉。所有产品经带式输送机运至成品库堆存，成品库产品由汽车外运。

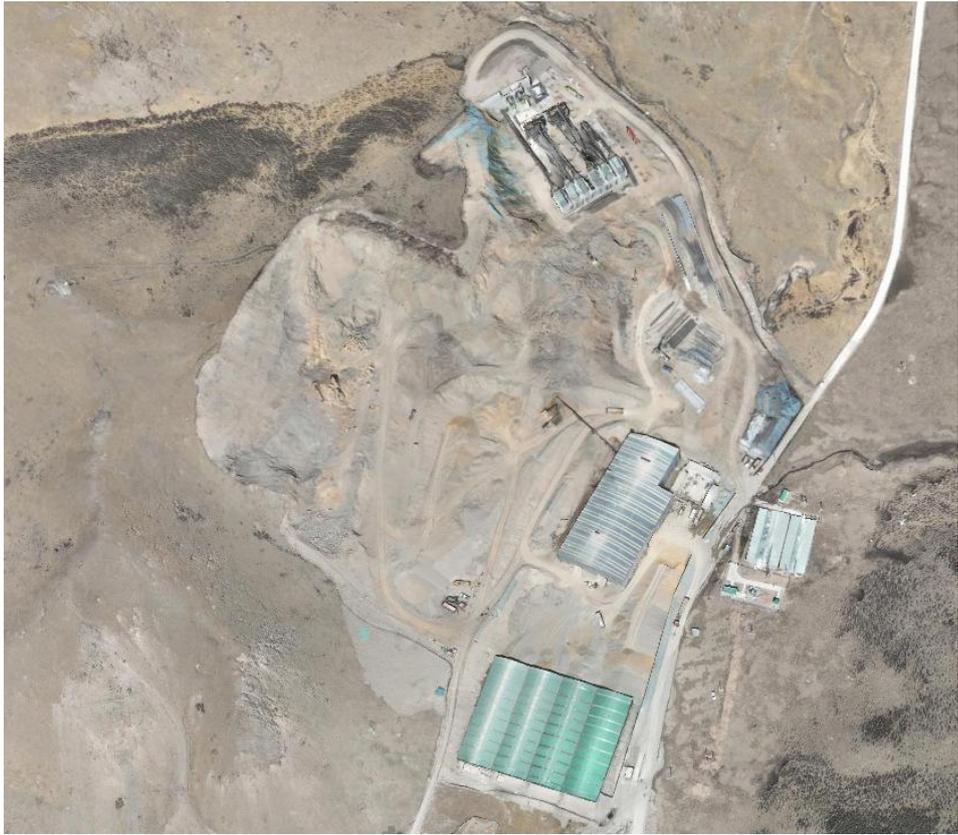
照片 1-1 矿山现状

泽库县恰科社区加科建筑用砂岩矿经开采形成坡面向东南的单面坡，采场东西长255m，南北宽250m，形成6个开采平台，平台标高为+3910m、+3900m、+3891m、+3880m、+3872m、+3860m，平台高度10m。+3910m平台宽度8.8m~10.5m，台阶边坡角40~45°，+3900m平台宽度6.0m~14.0m，台阶边坡角40~45°，+3891m平台宽度约7.0m，台阶边坡角40~45°，+3880m平台宽度3.0m~8.5m，台阶边坡角40~45°，+3872m平台宽度约6.0m，台阶边坡角40~45°，+3860m平台宽度3.0m~6.0m，台阶边坡角40~45°，采场底部标高为3850m。修建矿山运输道路超过620m，运输道路宽5.5m，道路平均纵坡8.2%。矿山破碎生产线、料仓及办公生活区位于采矿场地东侧

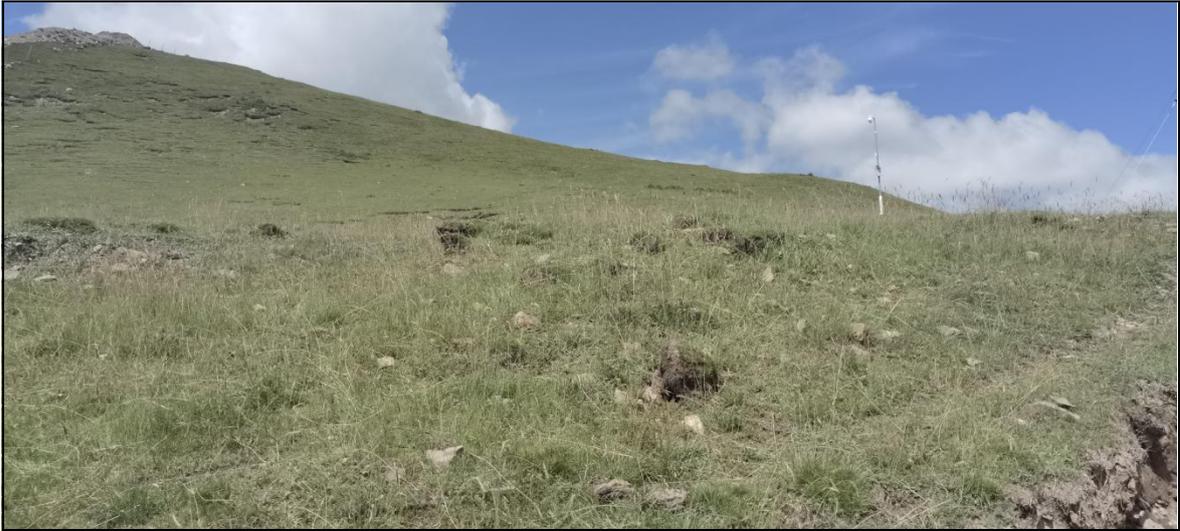
照片 2-1 项目区植被现状图

区内植被较发育，以嵩草、禾草为主，覆盖度40%左右。主要植物有叶篙草、披碱草、短柄草、火绒草、苔草等草本植物。项目区植被见照片2-1、区域植被见图2-1。

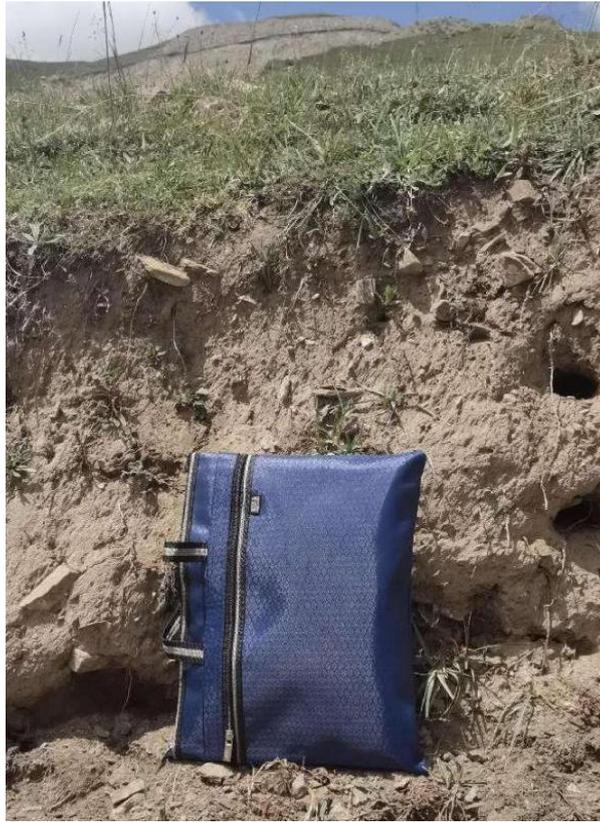
照片 2-2 矿区土壤

矿区土壤类型属于典型山地草甸土，土体较厚，一般在 30~50cm。成土母质为冲积物和洪积物，淋溶性强，通体无石灰反应，PH 值 6.0 左右，呈中性反应。有机质含量 4~10%，碳氮比 6~12 之间，矿区土壤见照片 2-2，区域土壤见图 2-2。

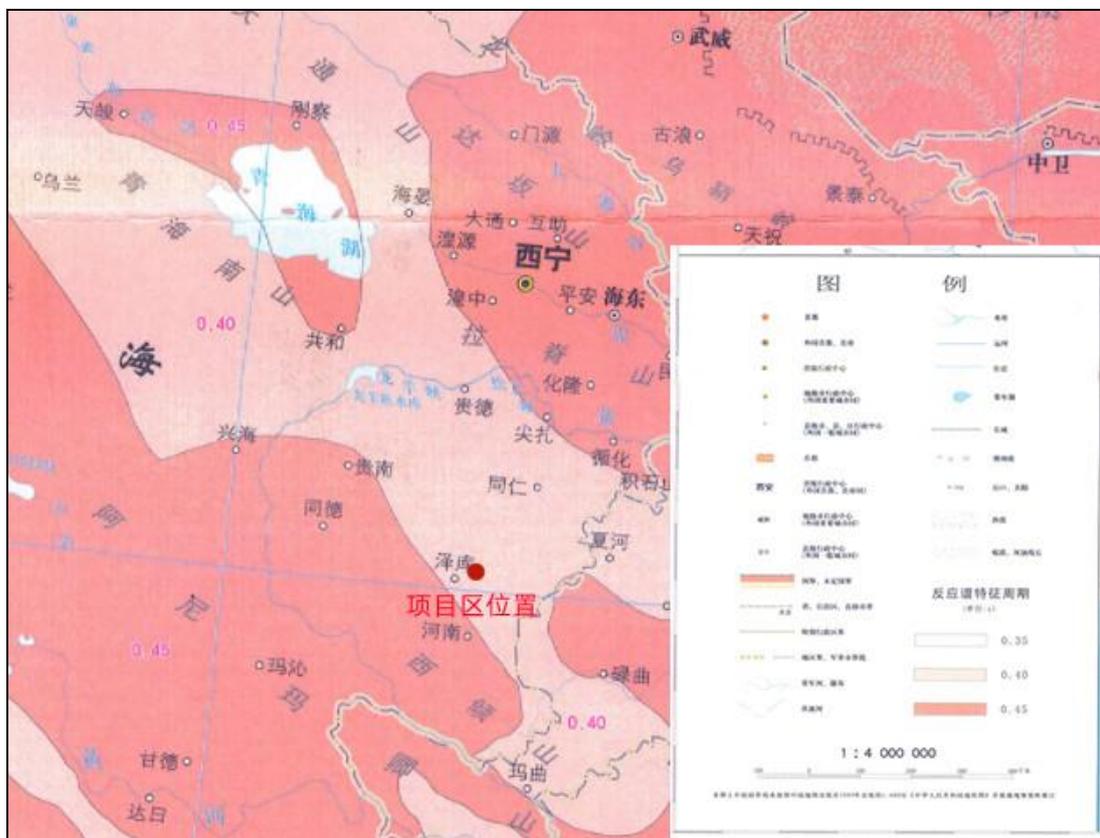
图 2-3 项目区中国地震动峰值加速度区划图

根据国家质量监督检验检疫总局和中国国家标准化管理委员会2015年5月15日发布的《中国地震动参数区划图（GB18306-2015），中附录A《中国地震动峰值加速度区划图》（见图2-3）、附录B《中国地震动加速度反应谱特征周期区划图》（见图2-4），矿区地震烈度为7度，地震动峰值加速度为0.10m/s，地震动加速度反应谱特征周期0.40s，区域稳定性一般。

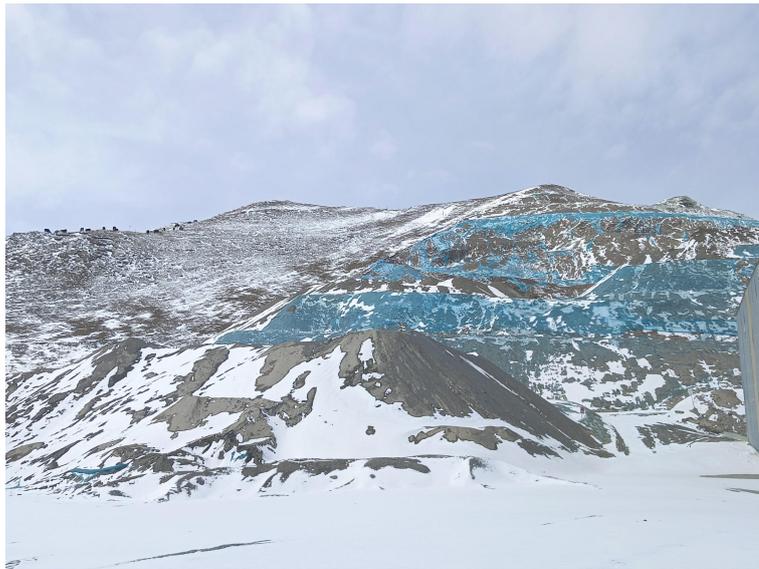
照片 3-1 现状不稳定斜坡

矿山地质环境影响现状评估是在资料收集和矿山地质环境调查的基础上，对评估区内现状条件下地质环境影响作用，引发的矿山环境问题进行评估。主要从如下四方面进行评估：地质灾害现状、含水层影响现状、地形地貌景观和土地资源的影响。现状条件矿山经建设工程施工及前矿山开采，形成坡面向东南的单面坡采场，采场东西长 255m，南北宽 250m，高约 90m，边坡角 40~50°。基岩露头为砂岩，无地下水出漏，岩层倾角 60~65°，岩层面与坡面一致，坡面有掉块现象，坡面无变形。依据《地质灾害危险性评估规范》（GB/T 40112-2021）中不稳定斜坡的稳定性（发育程度）分级表（表 3-6）、地质灾害危害程度分级表（表 3-7）、地质灾害危险性分级表（表 3-8），现状评估不稳定斜坡地质灾害发育程度中等，危害程度中等，危险性中等。

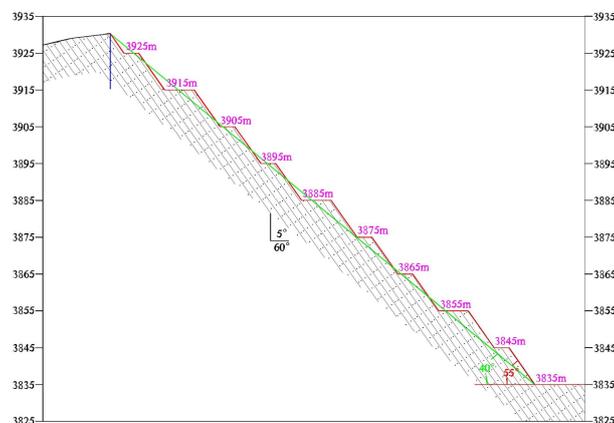
图 3-1 预测不稳定斜坡剖面图

依据《开发利用方案》，最终采矿场地占地面积 7.3651hm²，矿山在开采过程中，形成 9 个开采台阶，采用自上而下开采方式，依次为+3925m、+3915m、+3905m、+3895m、+3885m、+3875m、+3865m、+3855m、+3845m。露天采场地层岩性为砂岩，岩层倾向与坡向一致，在受到外力、重力震动作用下易发生垮塌、崩落等地质灾害。依据《地质灾害危险性评估规范》（GB/T 40112—2021）不稳定斜坡地质灾害危险性预测评估分级表（表 3-9），预测露天开采过程中，形成不稳定边坡发育程度中等，危害程度中等，危险性中等。

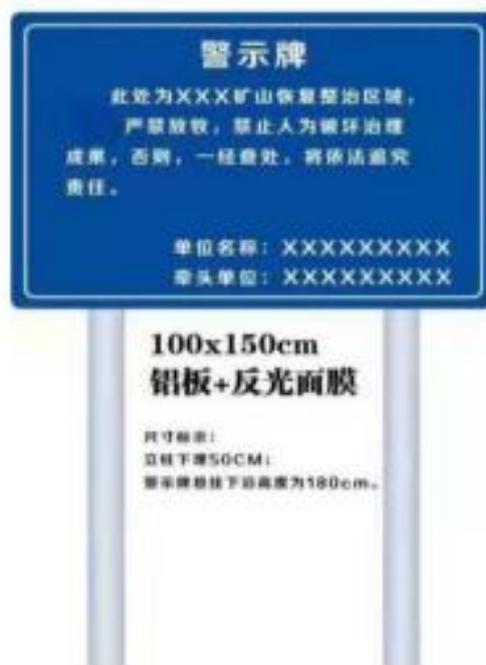
图 5-1 警示牌

警示牌要求：在预测塌陷区边界设置警示牌，警示牌材料为铁皮，规格为1.5m×0.8m×0.2m。板面涂漆，并书写安全标语“采矿区禁止人畜入内”，同时使用藏语与汉语两种文字，共设计警示牌3块，警示牌设计位置见附图6，警示牌设计见图5-1、网围栏结构设计示意图5-2。

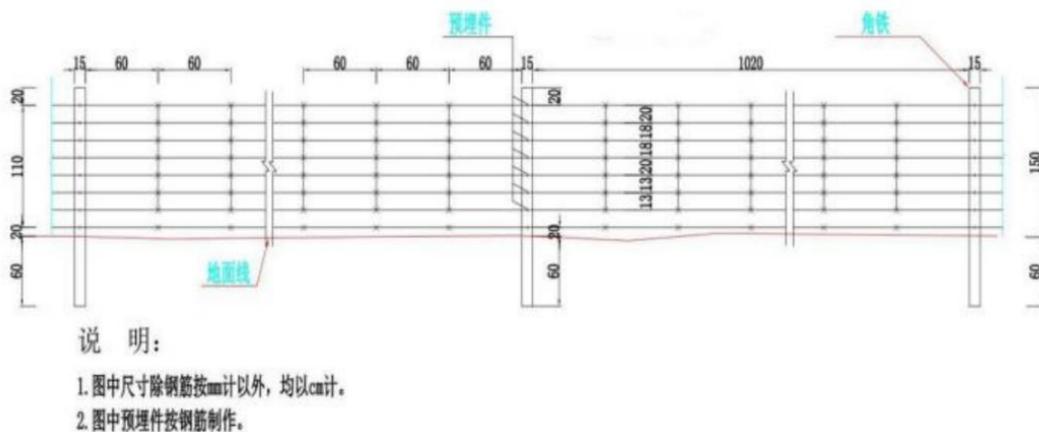
图 5-2 网围栏结构设计示意图

为预防采矿场地对周边人畜造成不必要的伤害，同时为了隔离土地复垦区，在采场外围设置网围栏及警示牌，防止非工作人员误入。网围栏长度为2160.0m。
